OBJEKT Norr Enby gård
Fastighet Norr Enby 1:45
Socken/Kommun Sorunda/Nynäshamn

ÅTGÄRDSPROGRAM

Kort historik

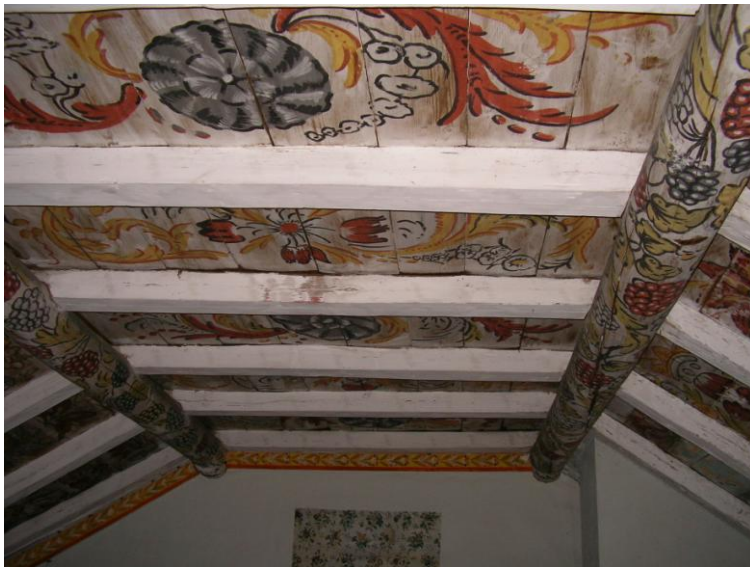
Polykromt målat tredingstak på övervåning.

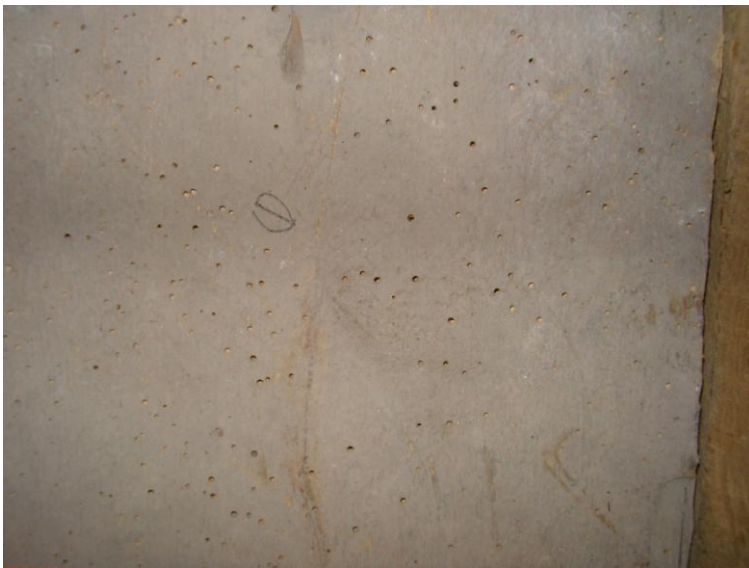
Det fuktiga inomhusklimatet har lett till omfattande angrepp av strimmig trägnagare. Att det rör sig om denna insekt är klart eftersom de levnadskriterier som denna insekt kräver stämmer bra med det nuvarande inomhusklimatet medan klimatet är lite för extremt för andra insekter som åsamkar liknande skador. Inomhusklimatet är även perfekt för mögel- och rötskador men av det syns inte mycket än. Om vi skulle göra en analys av tapet och målade ytor samt även textilier är vi säkra på att vi skulle finna angrepp även av mögel.

Kontrollställe 1. 070628 – Angrepp under sängskåp på nb. Angreppen är omfattande eftersom de inte endast är i anslutning till ytveden utan även i kärnveden.

Utifrån husets användning, konstruktion och aktuellt skadeproblem är en klimatstyrd avfuktare det bästa alternativet, såväl ekonomiskt som tekniskt.

Klimatstyrning genom avfuktaranläggning.

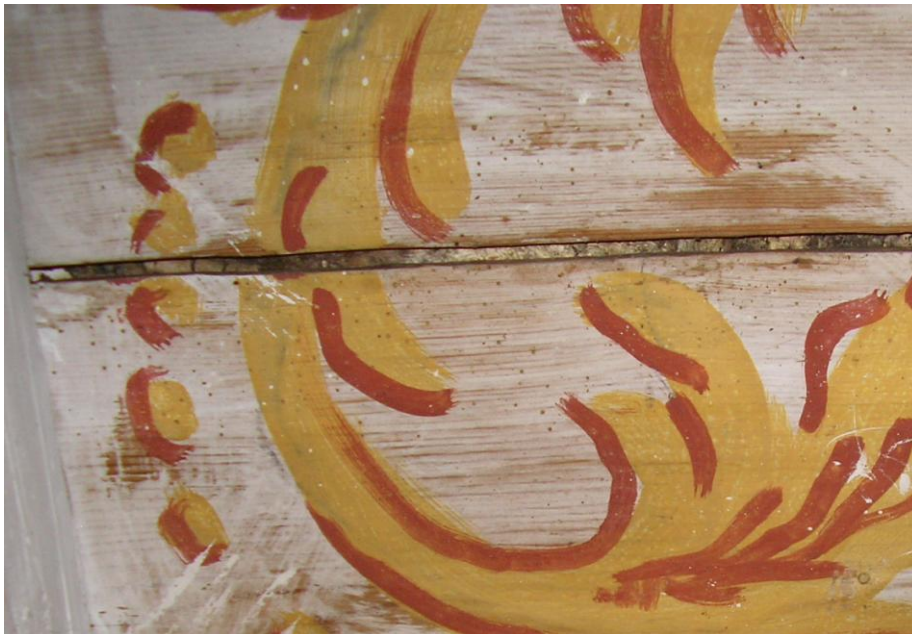
Kontrollställe 3. 070628 - Angreppen är inte lika omfattande på de polykromt målade ytorna än troligen p.g.a. ett torrare klimat i ytskiktet sommartid.

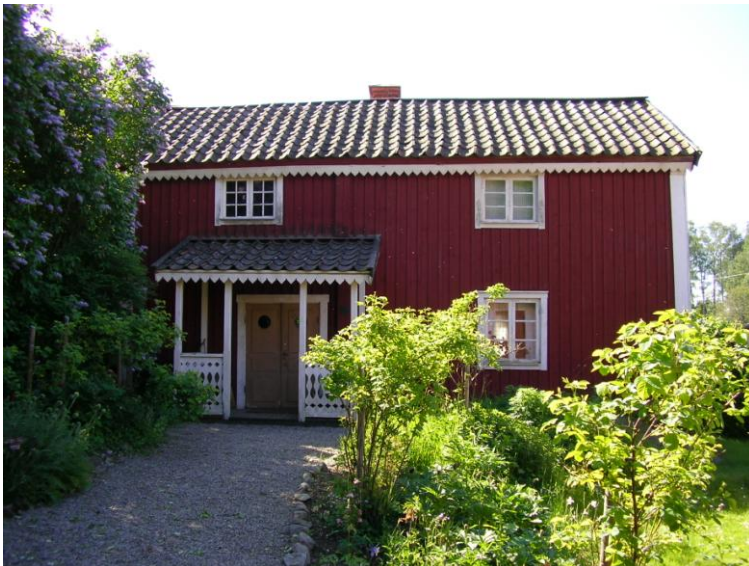
Mycket fukt/vatten kommer även in via olika läckage i huset. En uppvärmd skorsten har hög RF och transporterar fukt in i huset samt att den eroderar snabbt. Taket har skador där vatten kommer in i huset. Vatten rinner från gårdsplanen ovanför gården/stugan ner under huset vid vissa perioder på året. Hög och tät växtlighet runt husets norra gavel/baksida leder till vattenskadade fasader och grenar som slår sönder takpannor.

Nocken till vänster läcker vatten. Se även skorsten och växtlighet.

1. Lämpliga innanfönster ska sättas in i alla fönster.
2. Yttertaket måste ses över och lagas. Vår rekommendation för långsiktig hållbarhet och minimalt underhåll är att yttertaket, efter renovering, kompletteras med oljehärdad masonit och därefter läkt och tegel.

3. Det kommer in mycket vatten via regn i skorstenen som nästan aldrig används. Detta bidrar till hög RF inomhus. Skorstenen behöver en regnhuv.
4. Växtligheten runt huset behöver decimeras, buskar och träd 2m från tak och vägg, för att sänka RF i utomhusluften runt huset.
5. Fönstrens ytterbågar behöver underhållas med kitt och fönstren behöver även ha fungerande avrinningsplåt nertill och upptill, där de utsätts för regn.
6. Vatten från gårdsplanen ovanför måste utvärderas mer innan åtgärd.
